Parecer sobre a ocorrência de um abatimento em terrenos na Freguesia de Bitarães, Concelho de Paredes, Distrito do Porto

Alexandre Júlio Machado Leite
Prof. Auxiliar

Dep. Minas
Faculdade de Engenharia da Universidade do Porto

Fevereiro de 2003

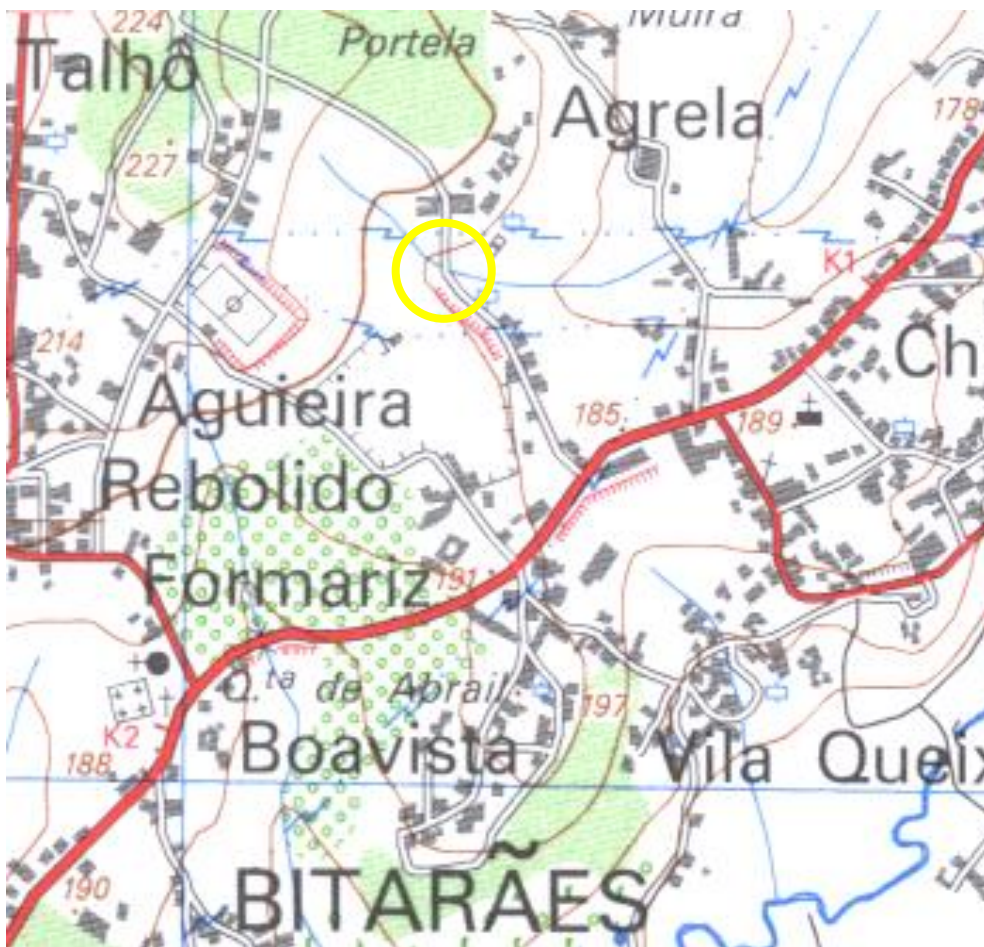
Fig. 1 - Excerto ampliado da Carta Topográfica Militar nº 112 – Penafiel, com indicação do local visitado (círculo amarelo)

O local visitado situa-se junto a uma curva de uma estrada secundária do lugar de Agrela onde, em tempos, existiu uma represa que servia para armazenamento temporário de água para rega e que era gerida por consortes da zona (Fig. 1)
